Kulilteforgiftning – kan sikkerheden forbedres?

Med nogle enkle forholdsregler kan ulykkerne undgås. En af mulighederne er aftræksikring, som har været anvendt på gasfyrede anlæg i over ti år

Af Michael Strøm Kierulff a/s

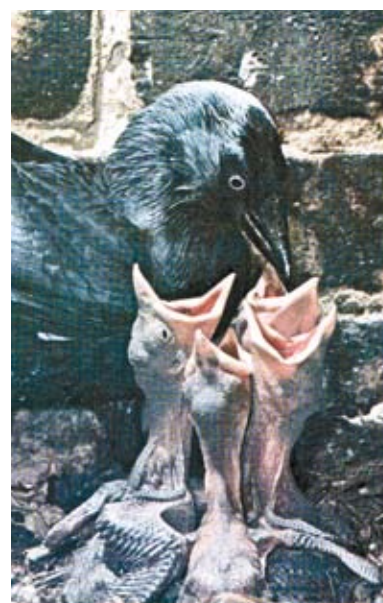
En grund til blokering af skorstenen kan være en allikerede.

I begge tilfælde skyldtes ulykkerne, at skorstenen var blevet tilstoppet af en allikerede, hvorved røggas trængte ind i beboelsen. Disse to ulykker havde fatale konsekvenser, men heldigvis går det ikke altid så galt.

Ulykkerne skyldes en hel eller delvis blokering af skorstenen eller foringen. Årsagerne til blokeringen kan, som nævnt, være en allikerede, men kan også være en kollapsede foring på grund af korrosion, kraftig tilsodning på grund af forkert indregulering eller manglende service.

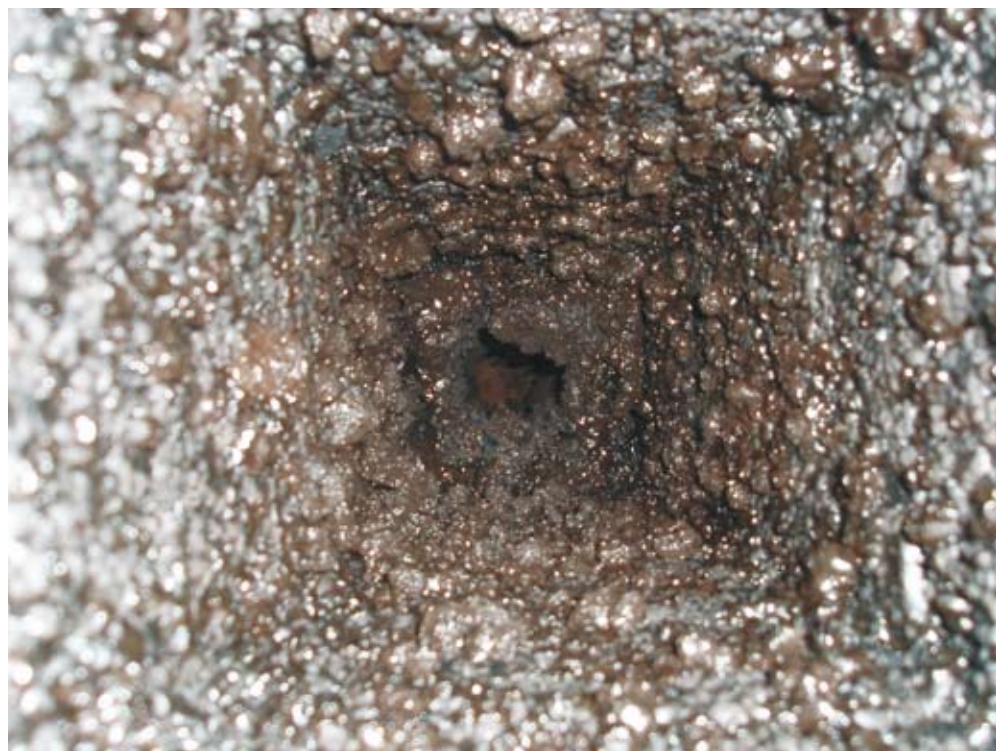
Kraftig tilsodet skorsten.

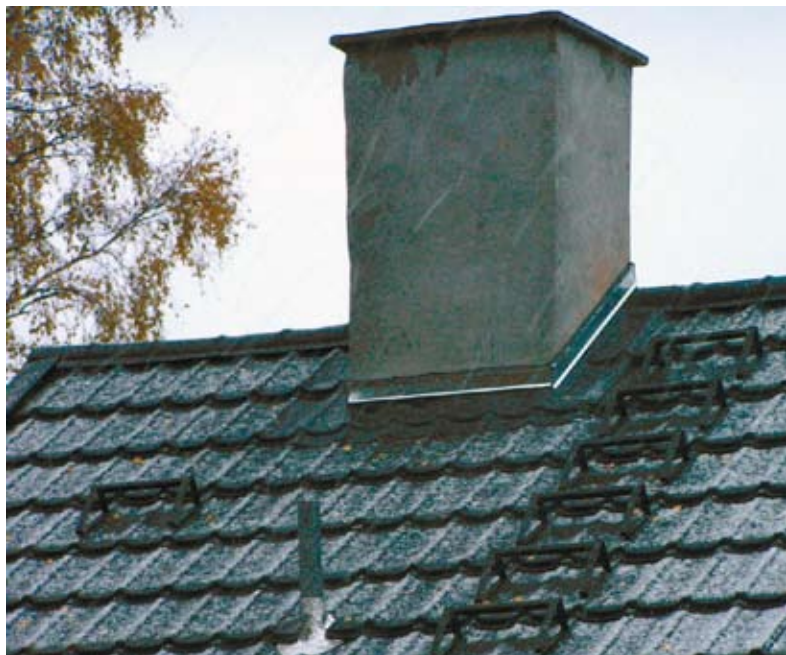
Traditionel muret skorsten, hvor der kan monteres allikerist eller der kan monteres aftrækssikring på selve kedlen.

tilsluttet en muret skorsten med eller uden isat foring. Dog er det ikke udelukket, at ulykker også kan ske på stålskorstene. Kedel, røgrør og skorsten er på sådanne anlæg udelukkende beregnet til undertryk, og derfor er de ikke særlig tætte.
